Lisälumiesteritilä

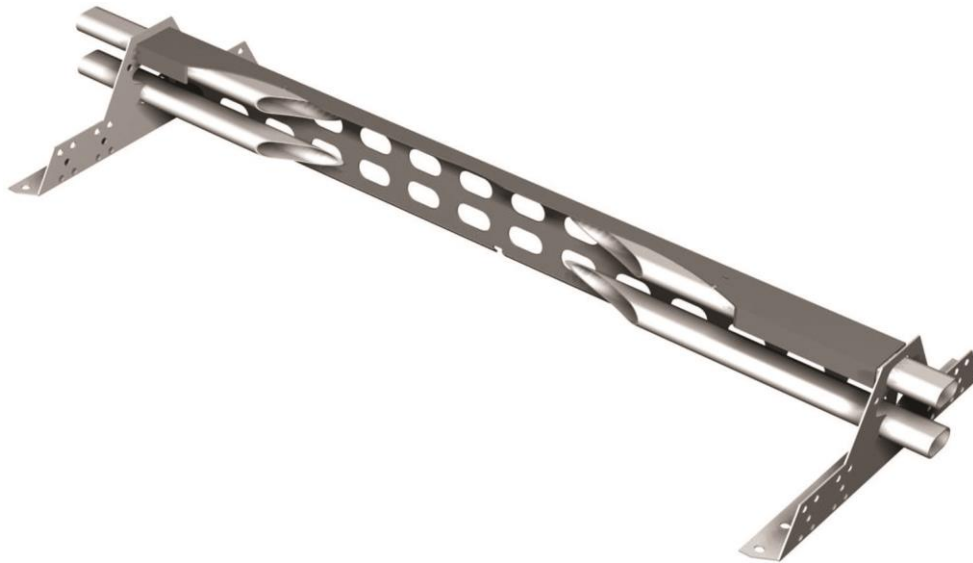
1. Tuotekuva

Kuva 1. Lisälumiesteritilä

Kaikkien markkinoilla olevien putkilumiesteiden ongelmana ovat konesauma- ja lukkosaumakatoilla katteen ja alimmaisen putken välistä pääsevät jäälauttaliuskat. Ongelma voidaan poistaa konesumakaton ja lukkosaumakaton lisälumiesteritilällä. Lisälumiesteritilän pituus on n. 1 m ja niissä on keskellä kolo, joka mahdollistaa lisälumiesteritilän asentamisen lähelle kattopintaa. Lisälumiesteritilän alareunassa on lisäksi kevyt hammastus. Lisälumiesteritilää suositellaan käytettäväksi kaikissa 2-kerroksisissa tai tätä korkeammissa rakennuksissa. Suositellaan käytettäväksi myös matalissa rakennuksissa, mikäli niiden käyttötarkoitus sitä edellyttää (esim. päiväkot).
